Prise en compte de la
sécurité des ouvrages
d'endiguement en terre

20 ans de l'AREAS
19 octobre
2006

Le contexte général de la gestion des ouvrages par la Communauté de l'Agglomération Havraise (CODAH)

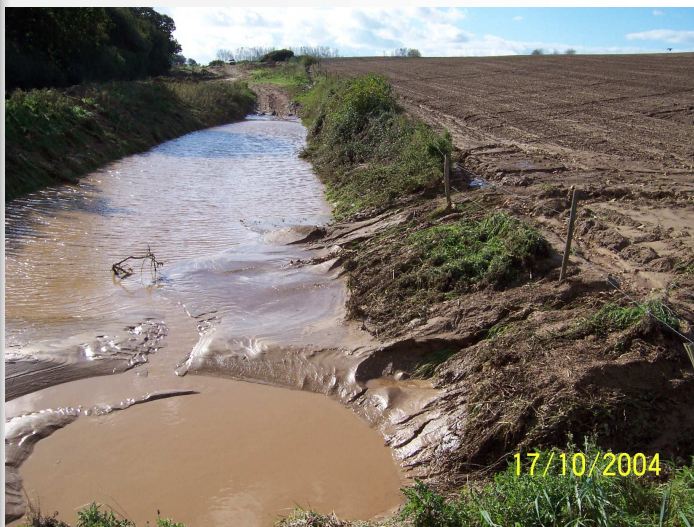
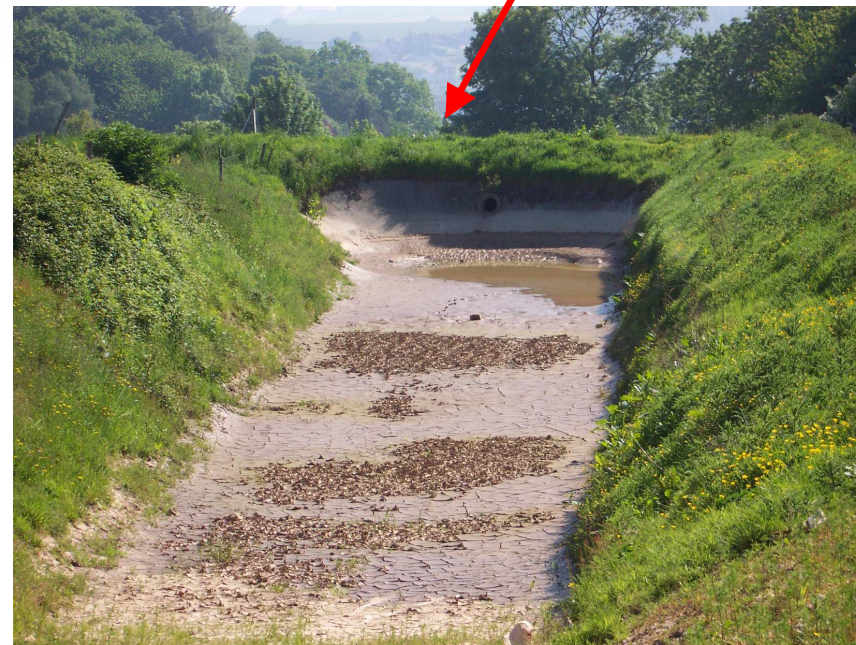
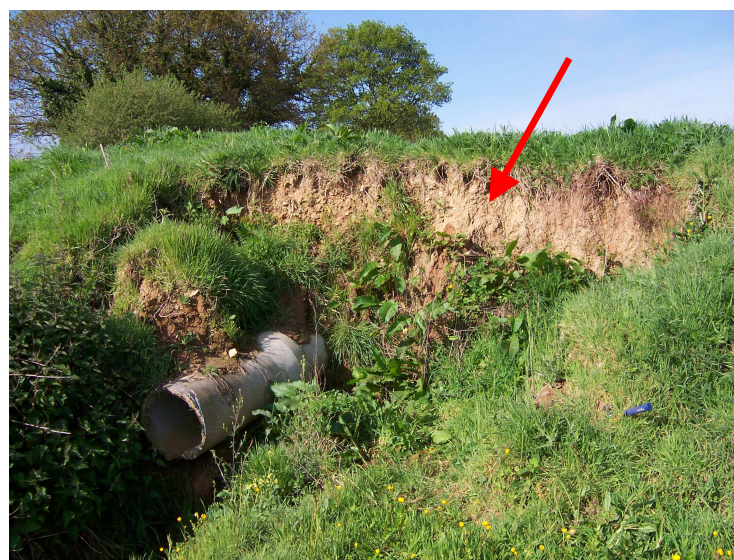
**Talus aval
érodé par un
fonctionnement en
surverse**

Risques: Déstabilisation du remblai par érosion, par affaissement voire effondrement :

Circulation d'eau sous le corps de digue en raison de vides dans le sol d'origine et d'extension indéterminées

Circulation d'eau à travers le corps de digue hétérogène et sans noyau compacté

Érosion régressive sur le remblai aval existant dépourvu de surverse et de dispositif anti érosif en pied de talus,

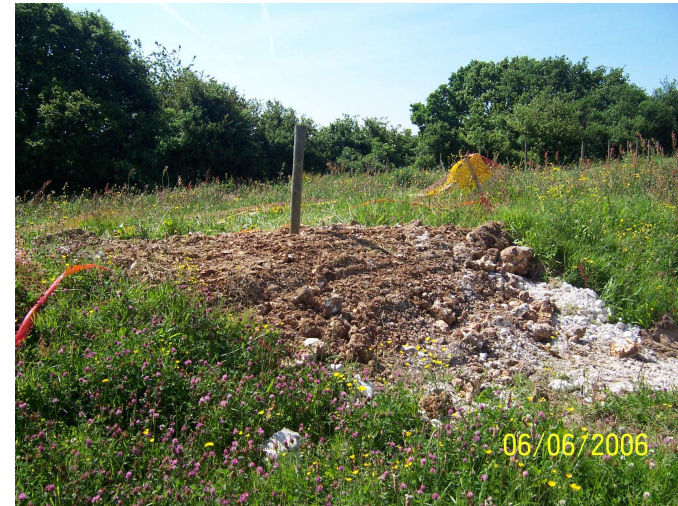
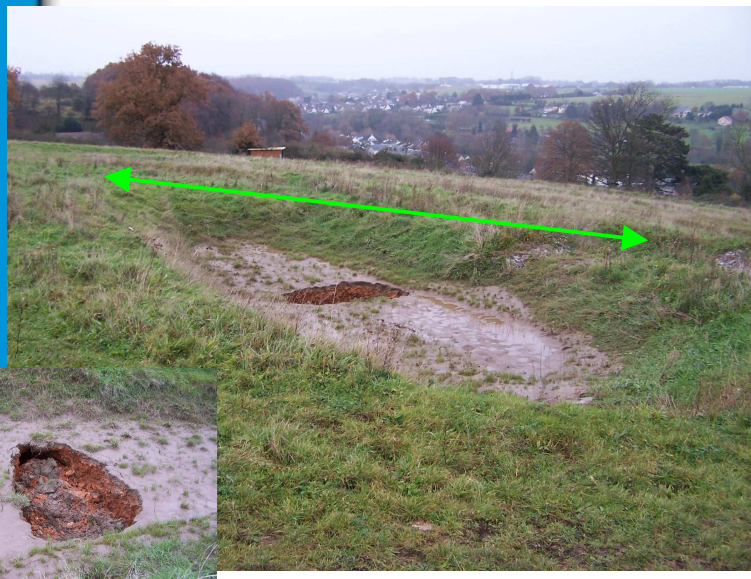
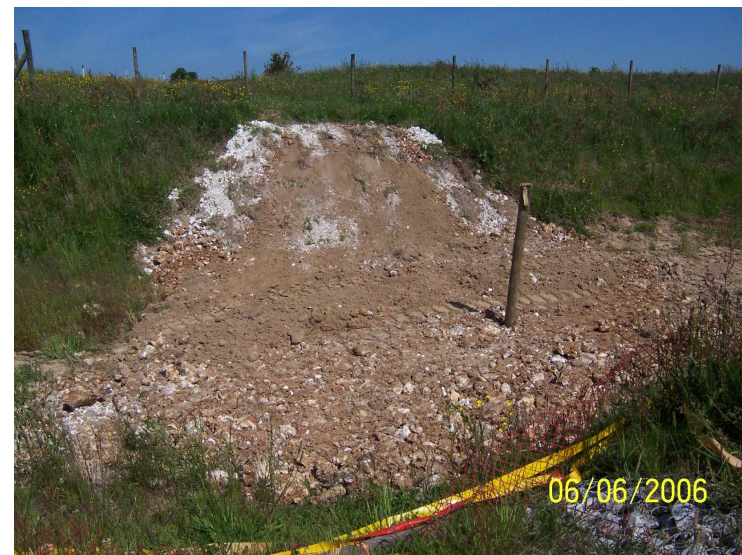
Plateau de Rébultot à Montivilliers

Traitement des effondrements survenus après la réalisation des noues en cascades

L'opération en chiffres:

Stockage ouvrage initial: 900 m³

Stockage ouvrage réhabilité: 700 m³

Noues de stockage: 800 m³

Coût de l'opération : 73 000 € HT

Avantages: l'opération a permis de passer d'une protection décennale (900 m³) à une protection cinquantiennale (1500 m³) tout en réduisant les risques induits par l'ouvrage

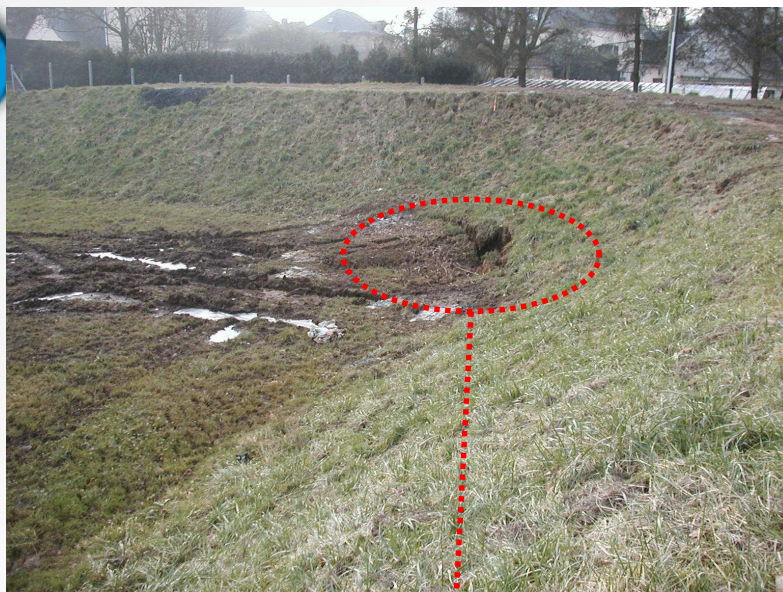
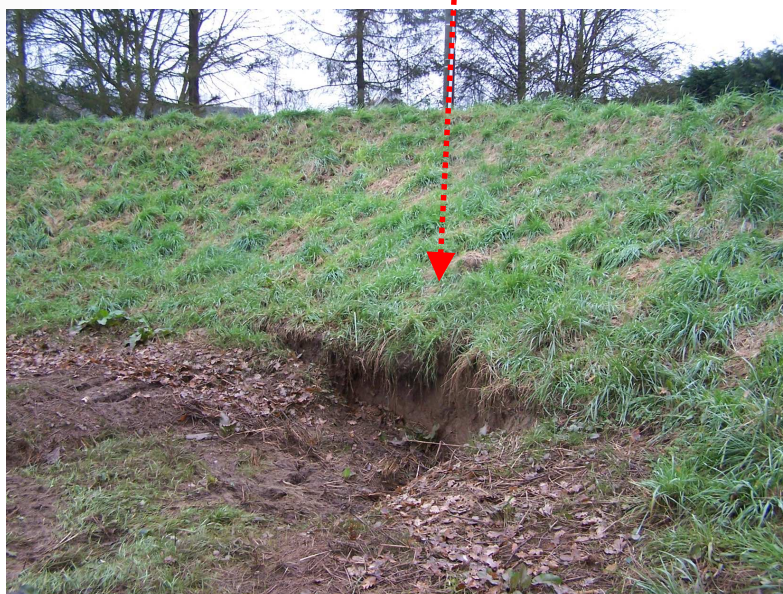
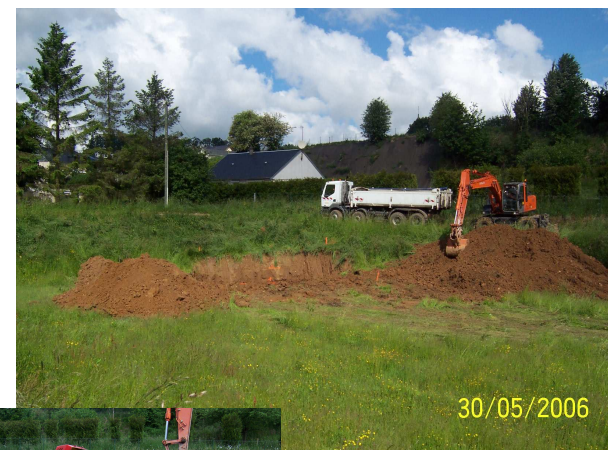
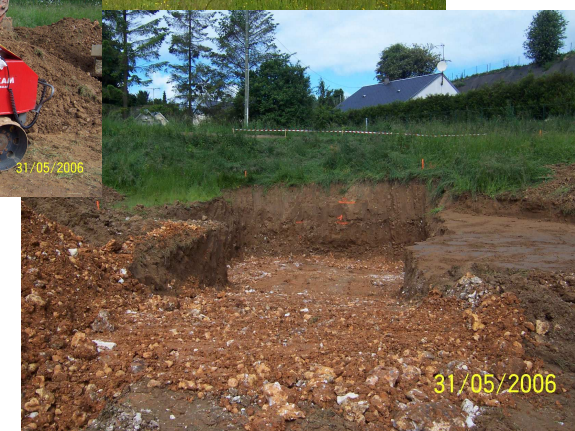
**Apparition d'une
« bétoire » en raison
de la présence d'un
conduit karstique**

2 effondrements successifs sur le même point liés à la présence d'une bétoire au dessus d'un conduit karstique:

Risque: circulation d'eau sous le corps de digue et déstabilisation du remblai par affaissement

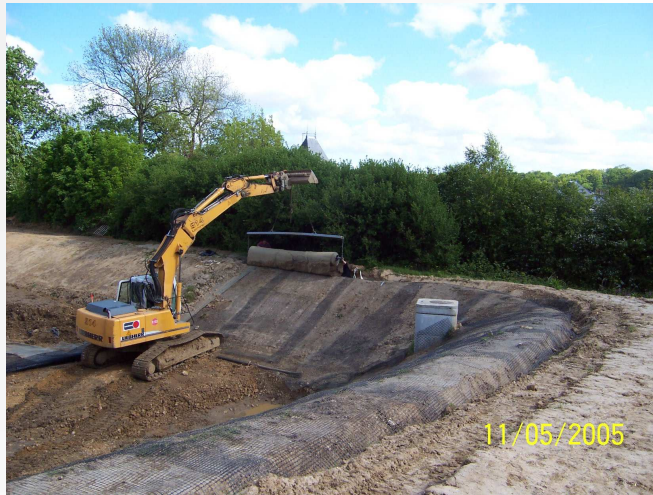
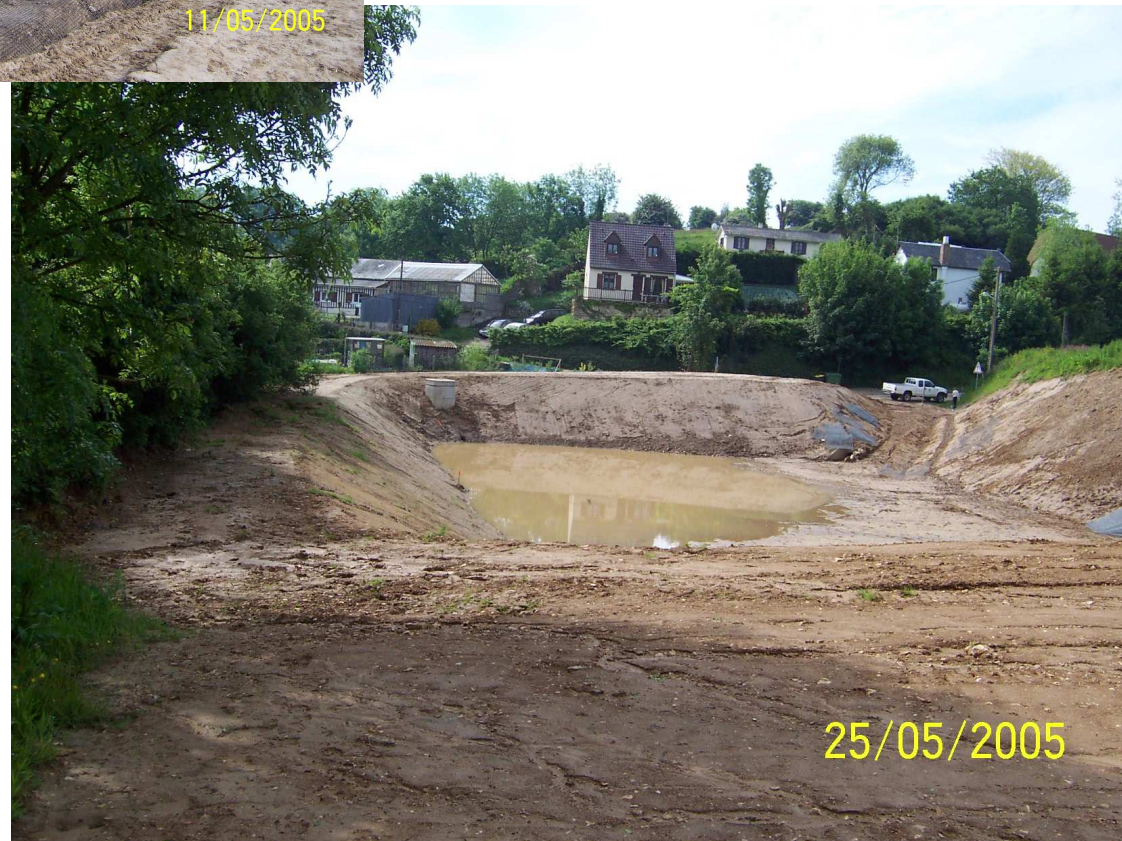
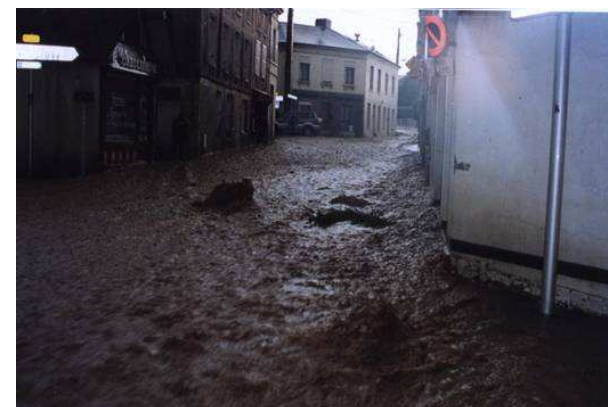
Bassin du thalweg de la mairie à Rolleville

Plusieurs effondrements successifs sur le même point dès la phase travaux liés à la présence d'une zone karstique et même d'un fontis:

Risque: circulation sous le corps de digue et déstabilisation du remblai par affaissement voir effondrement

Coût de l'opération imperméabilisation complète: 70 500 €

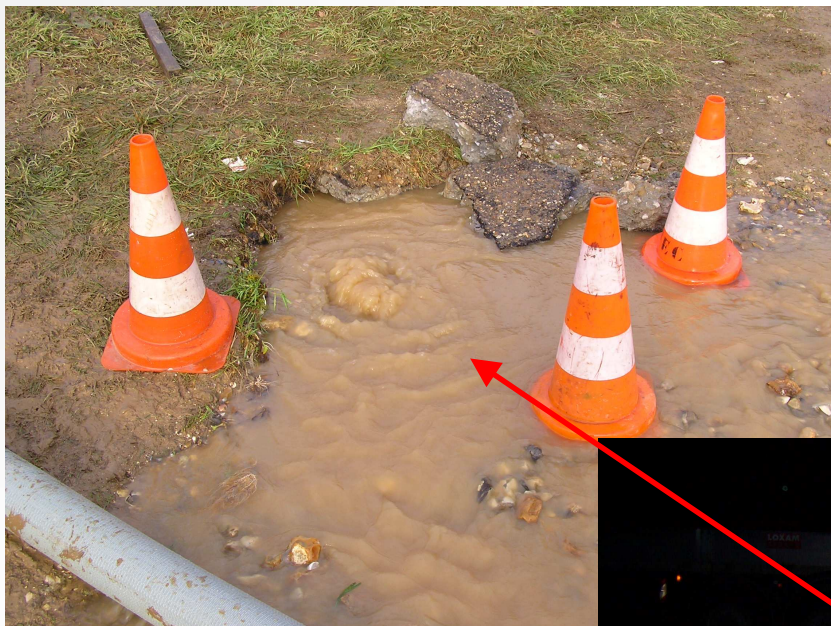
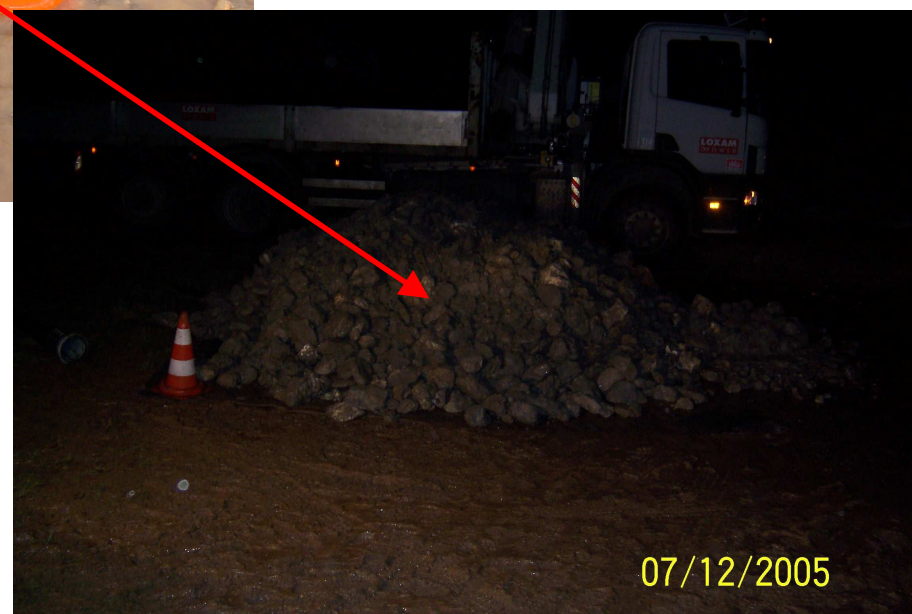
Enrochements sur géotextile

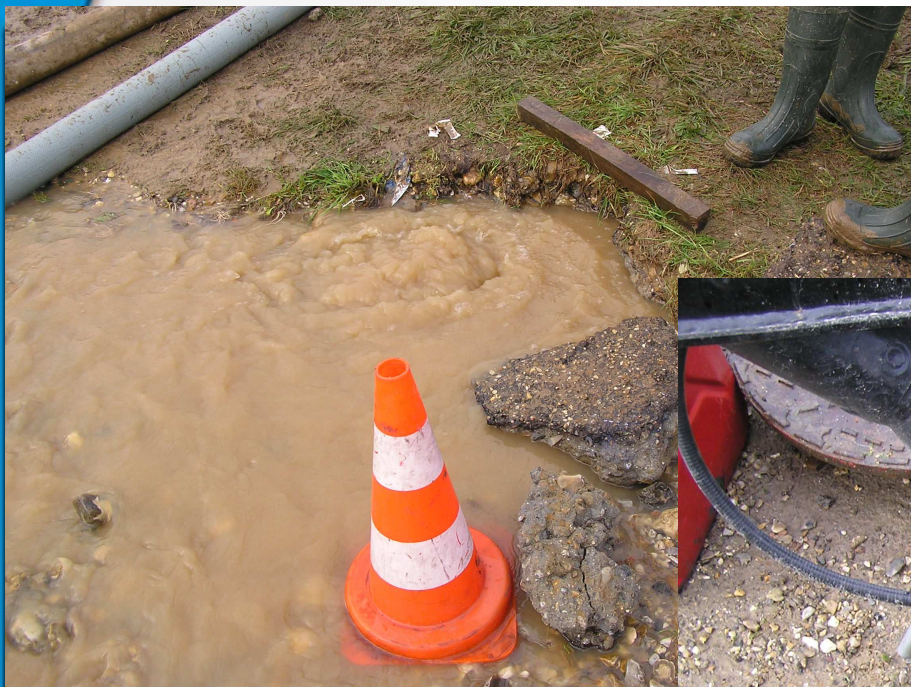
Opérations de traçages

Débit de fuite

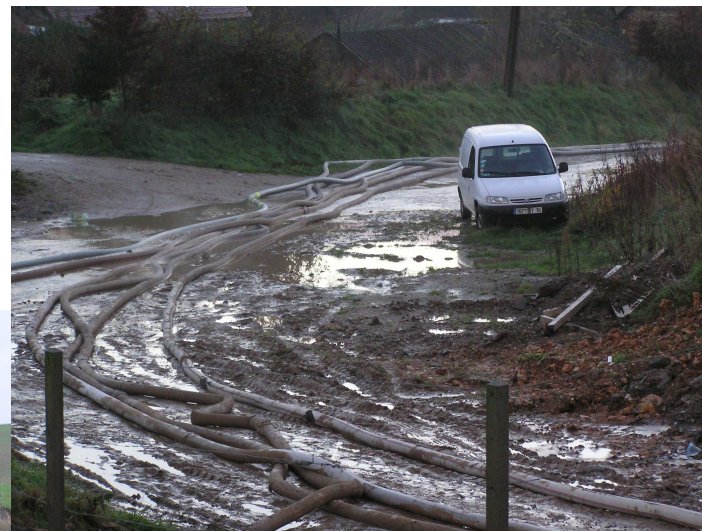
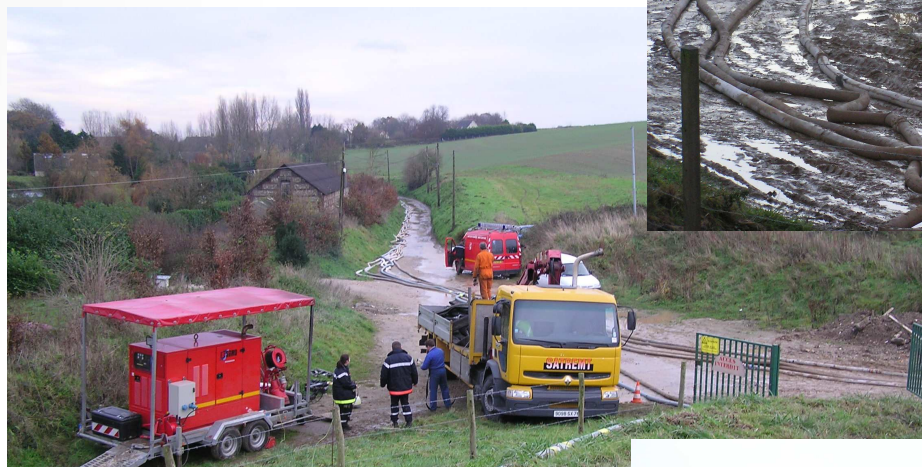
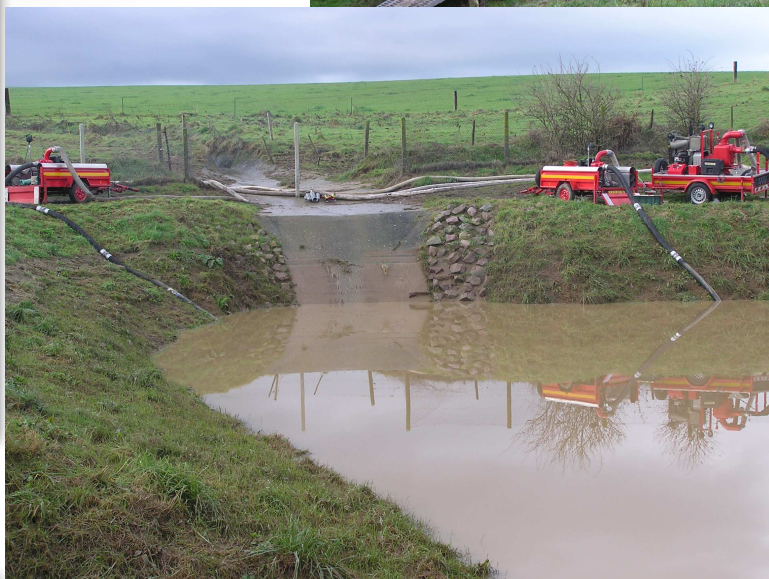
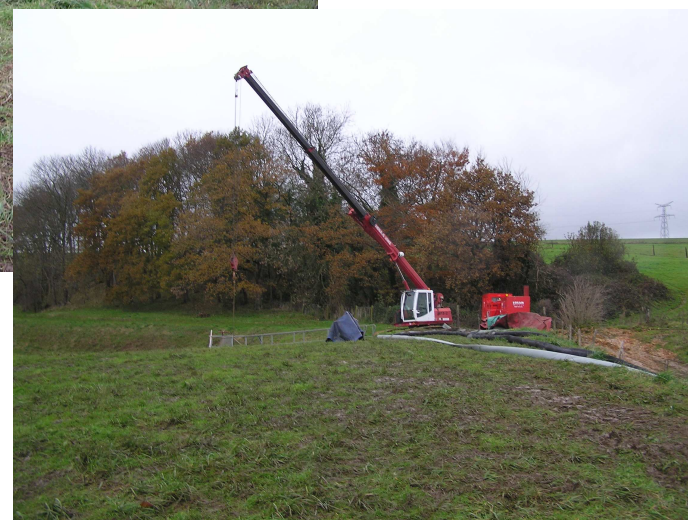
Opérations de pompage de l'ouvrage

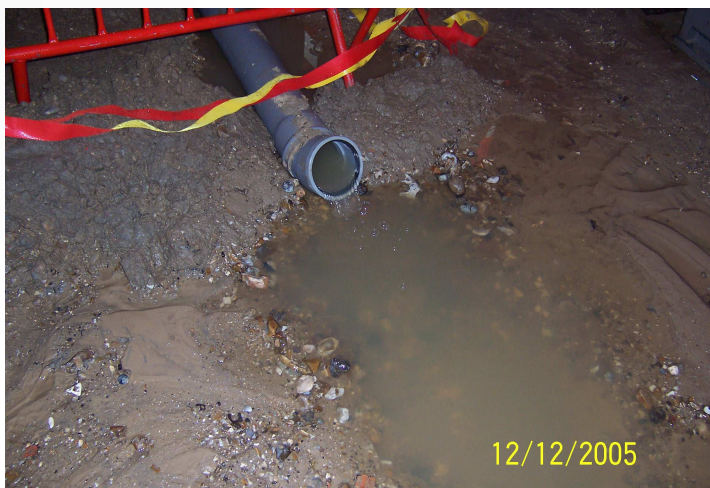
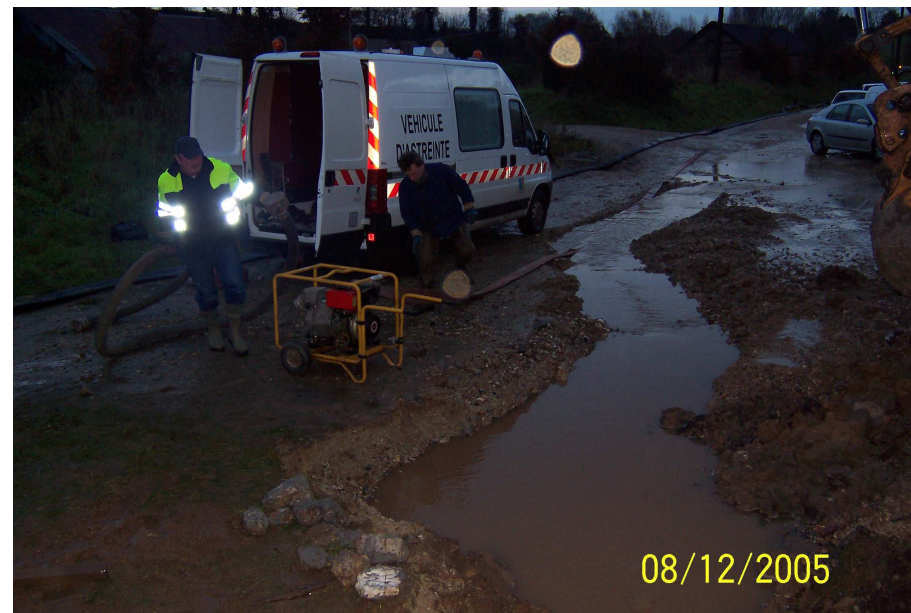
Identification de la canalisation à l'origine de la fuite de l'ouvrage

Risque: circulation d'eau à travers le corps de digue le long de la canalisation et déstabilisation du remblai par effet de renard ou passage d'eau de la canalisation en charge vers le corps de digue

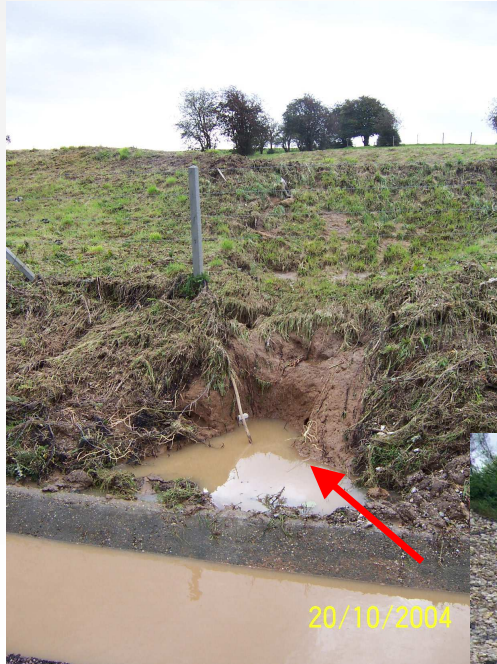
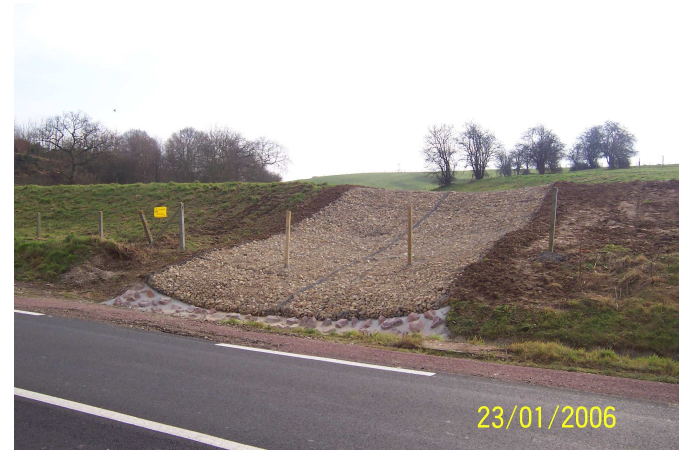
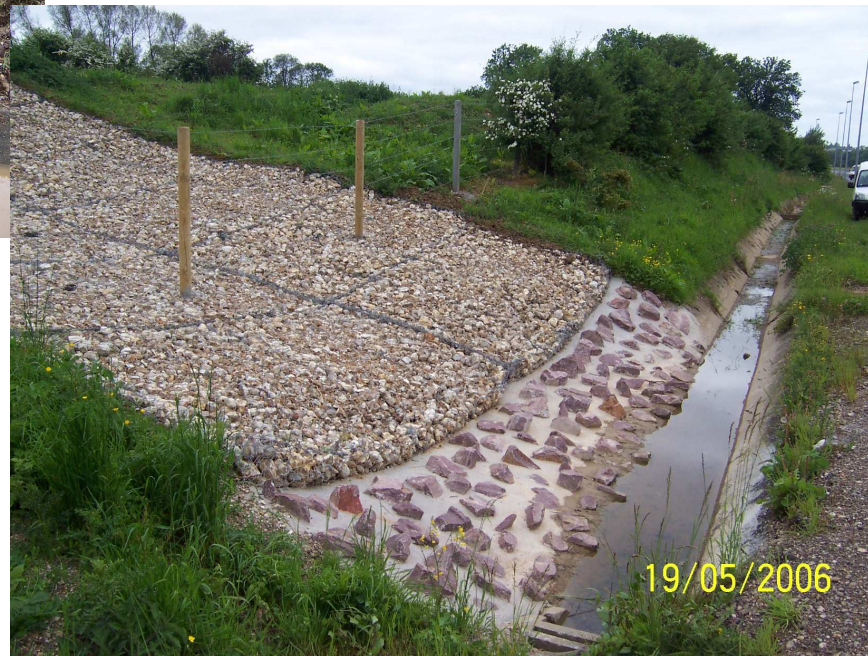
Confortement des remblais

Passage en surverse de l'ouvrage de façon régulière.
Problème de dimensionnement et de réalisation de la
surverse initiale en géogrille 3D de résistance insuffisante

Risque: érosion régressive en pied de talus et déstabilisation du remblai

Coût de la nouvelle surverse en matelas Reno: 15 000 €HT
